Análise das áreas com risco de inundações urbanas e escorregamentos de terra em três bairros do município de Jundiaí/SP

Analysis of areas at risk of urban flooding and landslides in three neighborhoods in the municipality of Jundiaí / SP

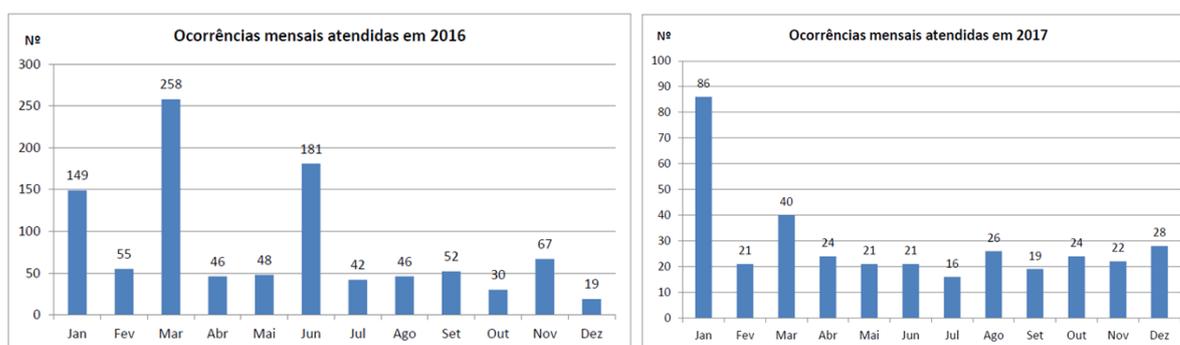
Figura 2. Ocorrências mensais atendidas pela Defesa Civil de Jundiaí/ SP em 2016 e 2017 (Defesa Civil, 2019).

Nota-se que há maior concentração de ocorrências no período chuvoso no início do ano que, historicamente, apresenta maior umidade do ar e acúmulo de precipitações (INMET, 2022). Em 2016, por conta do período de transição do El Niño para La Niña em junho, houve chuva mais intensa do que o esperado normalmente, mostrando o impacto deste fenômeno climático nas ocorrências. Quanto ao tipo de ocorrências registradas no município (**Figura 3**), em 2016 houve 993 eventos, sendo que 49% corresponderam a eventos associados a movimentos de massa como erosão, subsidência e escorregamentos; e 27% se relacionaram a eventos associados à vazão ou escoamento de água, seja por conta de chuvas intensas ou eventos já caracterizados como inundações e alagamentos. Por sua vez, em 2017 houve 320 eventos, dentre os quais 60% se associaram a

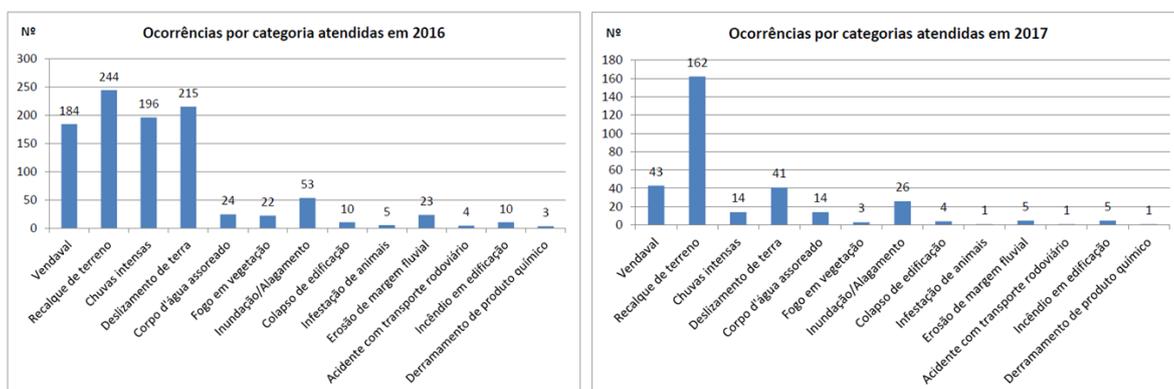
Destaca-se que para os bairros analisados, as maiores ocorrências atendidas referem-se à movimentos de massa designados como deslizamentos, eventos de recalque de terreno e inundações. Em regiões com relevos acidentados, como a de Jundiáí, inundações repentinas e movimentos de massa com grande quantidade de sedimentos, são um perigo constante (OZTURK *et al.* 2018), especialmente com a maior intensidade de chuvas causada pelos fenômenos climáticos citados anteriormente.

Figura 3. Ocorrências por categorias atendidas pela Defesa Civil em 2016 e 2017 (Defesa Civil, 2019).

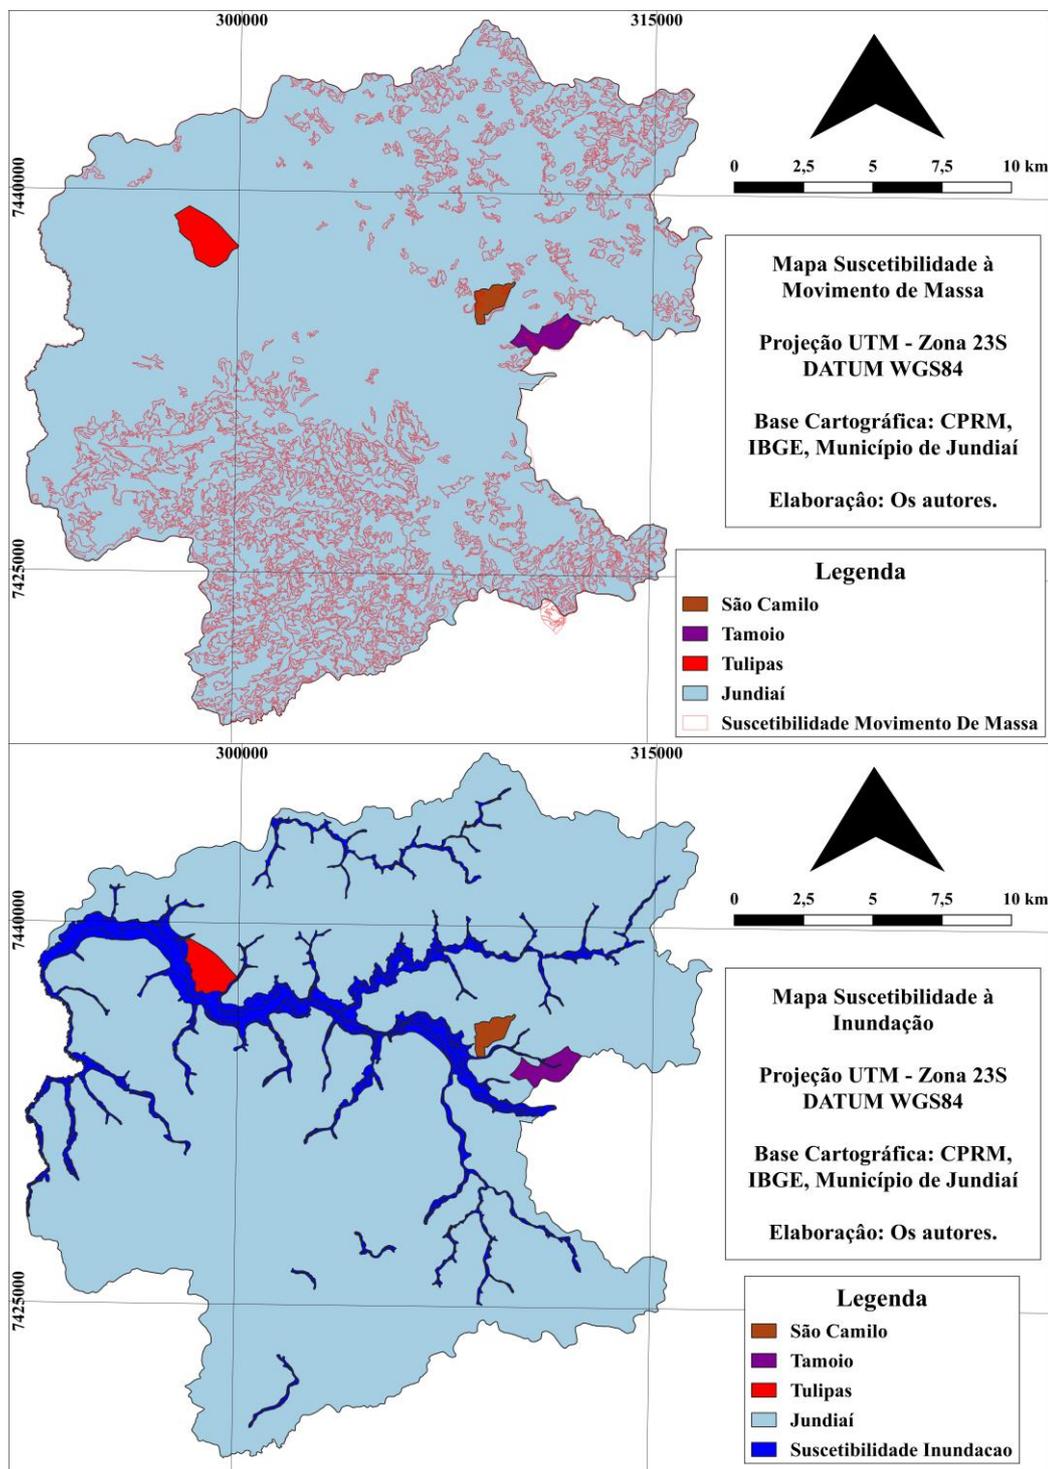
Com base na carta de suscetibilidade do município de Jundiáí, foi possível analisar que nos bairros Jardim São Camilo e no Jardim Tamoio há risco de movimentos de massa (**Figura 4**) devido à declividade/ inclinação do terreno e à posição das ocupações em relação à encosta e em relação aos cursos d'água, mais precisamente em relação à posição das ocupações

Figura 4. Mapa de Suscetibilidade de Movimentação de Massa e de inundação. Fonte: CPRM, 2019; IBGE2, 2019.

No bairro Jardim das Tulipas, por sua vez, foi possível observar que o maior risco é de inundação devido à tipologia dos processos geológicos e hidrológicos e à posição da ocupação em relação à encosta e em relação aos cursos d'água (**Figura 4**), pois o rio Jundiá passa no entorno do bairro, o que aumenta o risco de inundação, principalmente nas ruas mais próximas ao rio que se instalam em área de talvegue.

Pode-se observar que nos bairros Jardim São Camilo e Jardim Tamoios, existem pontos onde há maior suscetibilidade de movimentação de massa, ou seja, pontos onde podem ocorrer maior risco de deslizamentos de terra – nas áreas onde há ranhuras no mapa.

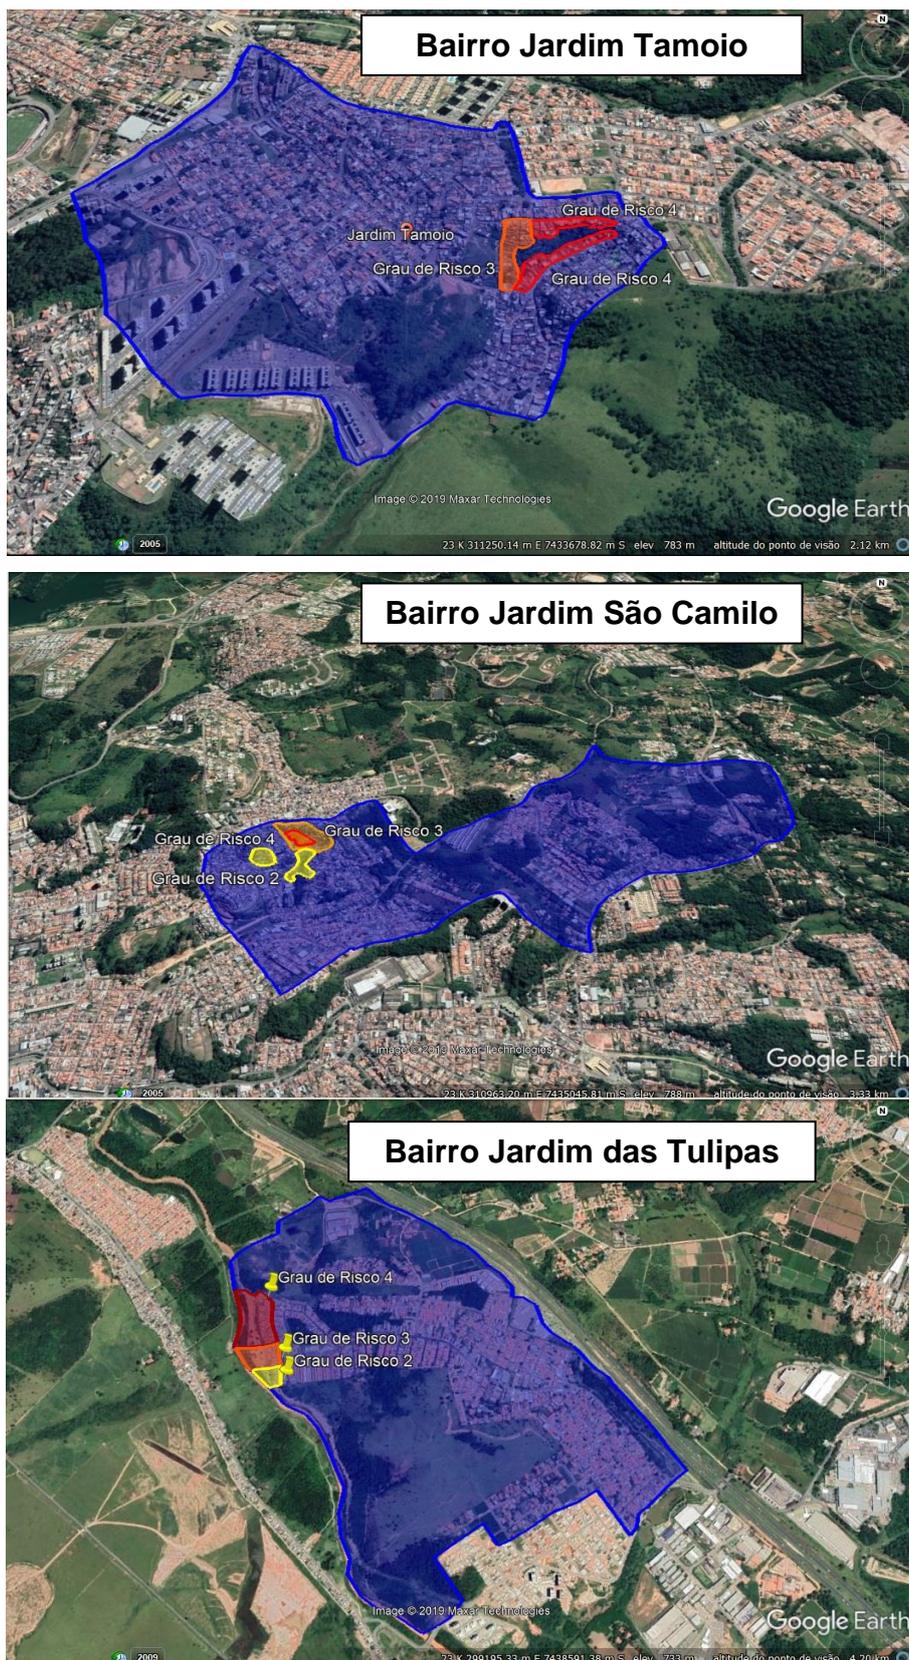
Figura 5. Ponto focal com a divisão das áreas para caracterização do risco nos Bairros Jardim Tamoio, Jardim São Camilo e Jardim das Tulipas. Fonte: Adaptado Google Earth Pro, 2019.

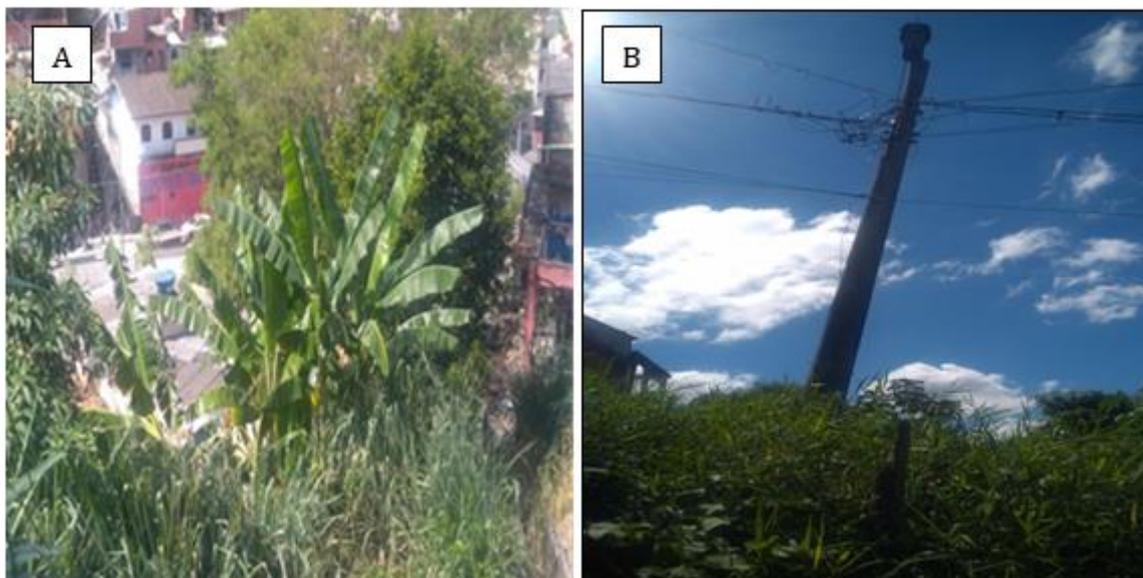
No bairro Jardim Tamoio, selecionou-se como ponto focal a área conhecida como Morro do Balsan, por tratar-se de uma área de risco de escorregamento. Conforme já descrito na metodologia, como os demais, o local foi subdividido em quatro áreas, todas analisadas quanto ao grau de risco. Foi possível constatar que o Morro do Balsan possui grande declividade e áreas de grande relevância para estudos de análise de risco, vide **Tabela 3** e **Figura 6**.

Figura 6. (A). Plantio de espécies como bananeiras, que causam instabilidade no solo (B) Poste de energia inclinado por conta da instabilidade do solo no Bairro JD. Tamoio.

Escada Hidráulica e Drenagem - Na área identificada como 4 do Jardim Tamoio, percebeu-se que em dias de chuva a escada hidráulica instalada não é suficiente. Seria interessante a construção de canaletas que direcionem a água pluvial para a escada hidráulica e a ampliação ou construção de nova escada hidráulica já que a atual nitidamente não dá

Remoção de Famílias – A região identificada como área 3 no Jardim Tamoio apresentou áreas consideradas de risco 4, ou seja, muito alto. Realidade também constatada para a área 1 do Jardim São Camilo e para a área 1 do Jardim Tulipas. Nestes locais não deve haver moradias já que há alta vulnerabilidade. Constatou-se trincas e afundamento de solo, demonstrando que há movimento de massa na região. Devem ser prioridade para ações de remoção e as instalações devem ser demolidas, com retirada de entulho e quaisquer resíduos e plantio de vegetação rasteira e espécies arbustivas para que segurem o solo e não gerem risco às demais áreas.

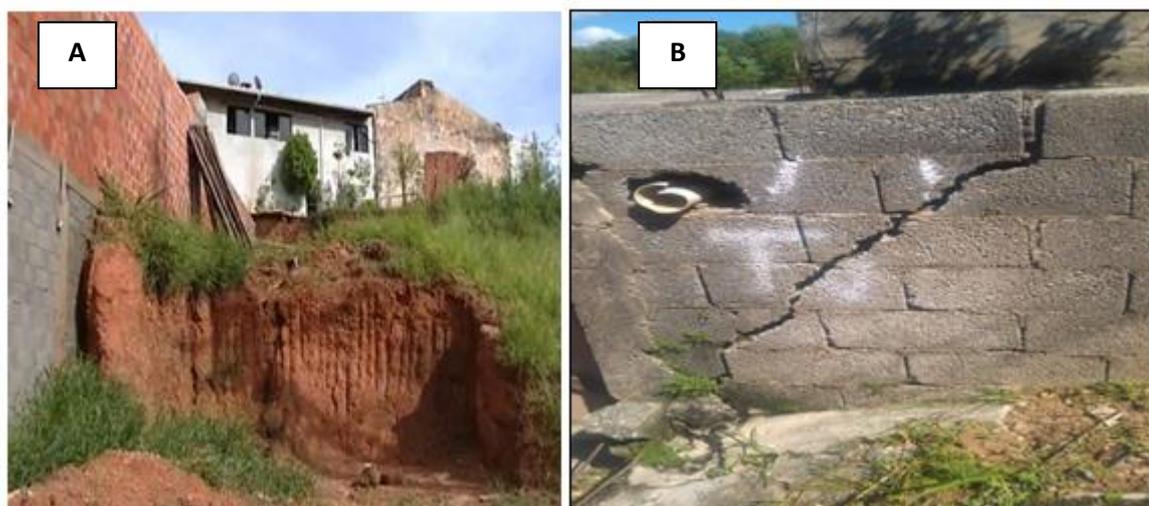
O bairro São Camilo possui grande extensão, então foi definido como ponto focal uma região em que há mais características para desencadear eventos de escorregamentos, dentre as ruas: Rua Benedito Basílio Souza Filho, Avenida São Camilo e Rua Aurélio Segala.. Constatou-se que a Rua Benedito Basílio Souza Filho possui várias moradias em locais impróprios, com risco de escorregamento por se tratar de área de grande declividade. A **Tabela 4** e a **Figura 7** apresentam os resultados de campo e análises.

Figura 7. Bairro Jd. São Camilo – (A) Edificações muito próximas à encosta. (B) Rachaduras nas edificações.

vazão como necessário. É conveniente a construção do tipo na área 1 do Jardim São Camilo que apresenta risco alto e muito alto e, em área de encosta foi constatado o acúmulo de água superficial.

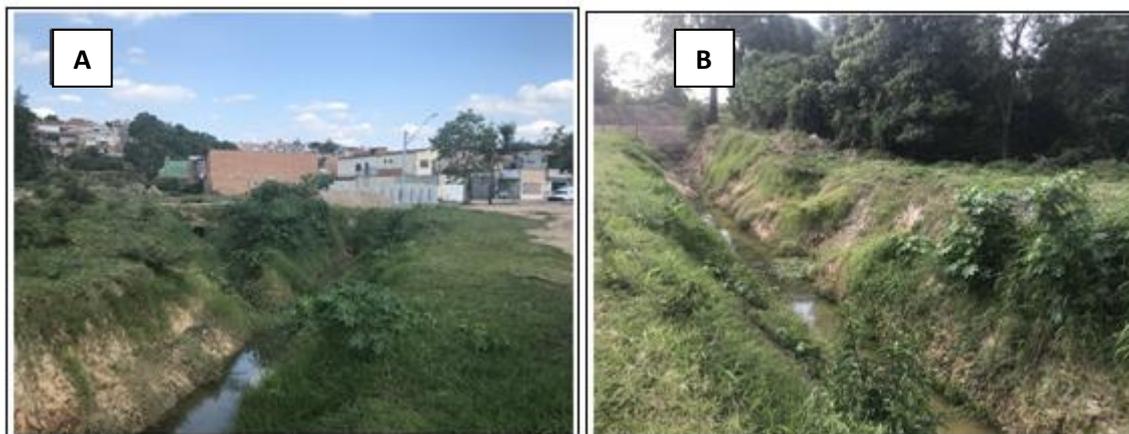
Finalmente, no bairro Jardim das Tulipas foi definido ponto focal que foi subdividido em três áreas com grau de risco a inundações. A avenida Marginal do Rio Jundiá é a mais afetada pelas inundações, reconhecidas no município pelos relatos e notícias de moradores que sofrem constantes perdas materiais. Por conta de o bairro estar localizado em uma área de talvegue, no nível do rio Jundiá, as ocorrências de inundações são frequentes. A **Tabela 5** apresenta os resultados das análises e a **Figura 8** apresentam fotografias do local.

**Figura 8.** Bairro Jd. Tulipas – (A) Edificações muito próximas às margens do córrego. (B) Canal assoreado no local.
